BESTAANDE SITUATIE

NIUWE SITUATIE

| ALGEMENE BEPALINGEN | |
|---|---|
| Project : GoedkopeBouwverguiningstraat 123 te Amsterdam | Atm. : Versie 1 |
| Kenmerk : Bouwtekening Dakkapel | Opdracht nr. : 2025001 |

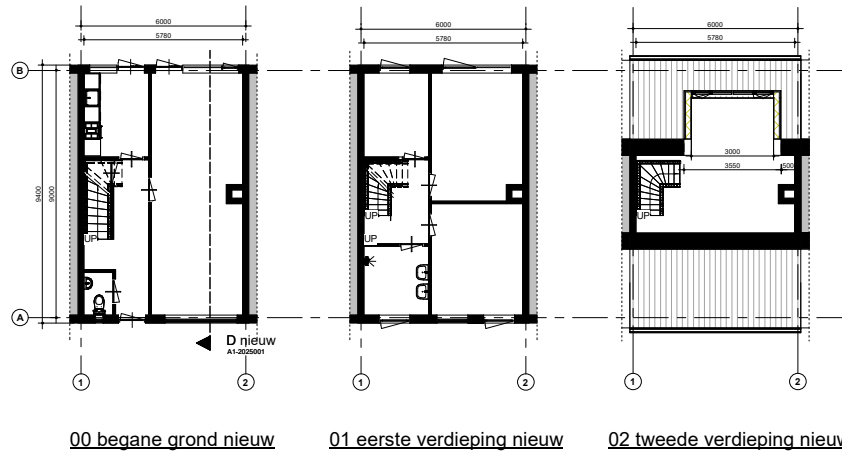
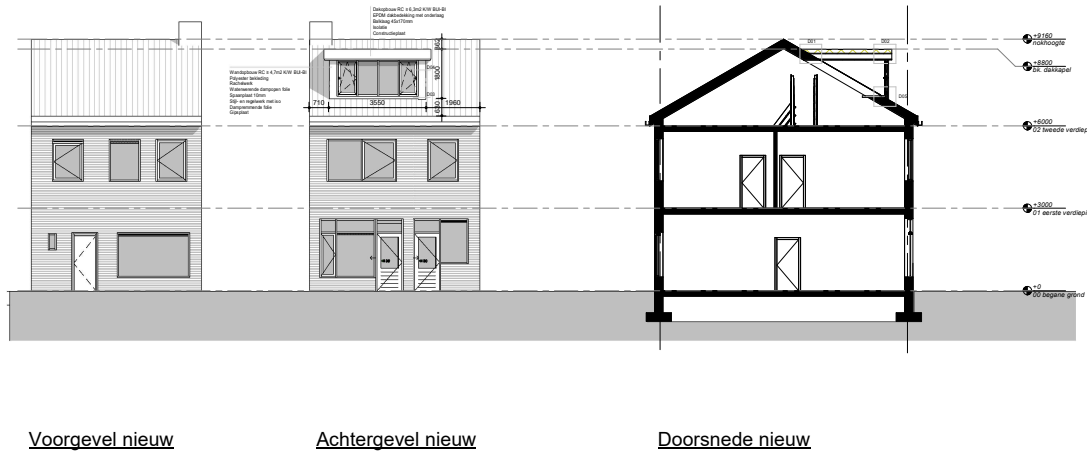
- Algemeen:**
- Boeidelen, polyester, klassiek RAL 9010
  - Zijwanden, polyester, schroten motief, RAL 9010
  - Kozijnen, kunststof verdiept, glad, RAL 9010
  - Draaiende delen, kunststof verdiept, RAL 9010
  - Rolliuikbalk, antraciet
  - Lamellen, antraciet
  - Geleiders, antraciet
  - Dakaansluiting, loodvervanger, zwart rondom
- Alle materialen voldoen aan KOMO keurmerk  
De zijwangen hebben een vdbdo ≥ 60 minuten  
Exacte maten volgens opname en afspraak met aannemer
